# Prosecuzione dell'attività di monitoraggio dei dissesti nell'abitato di Ricasoli nel Comune di Montevarchi (AR)

Rapporto intermedio

Firenze, 30 novembre 2023

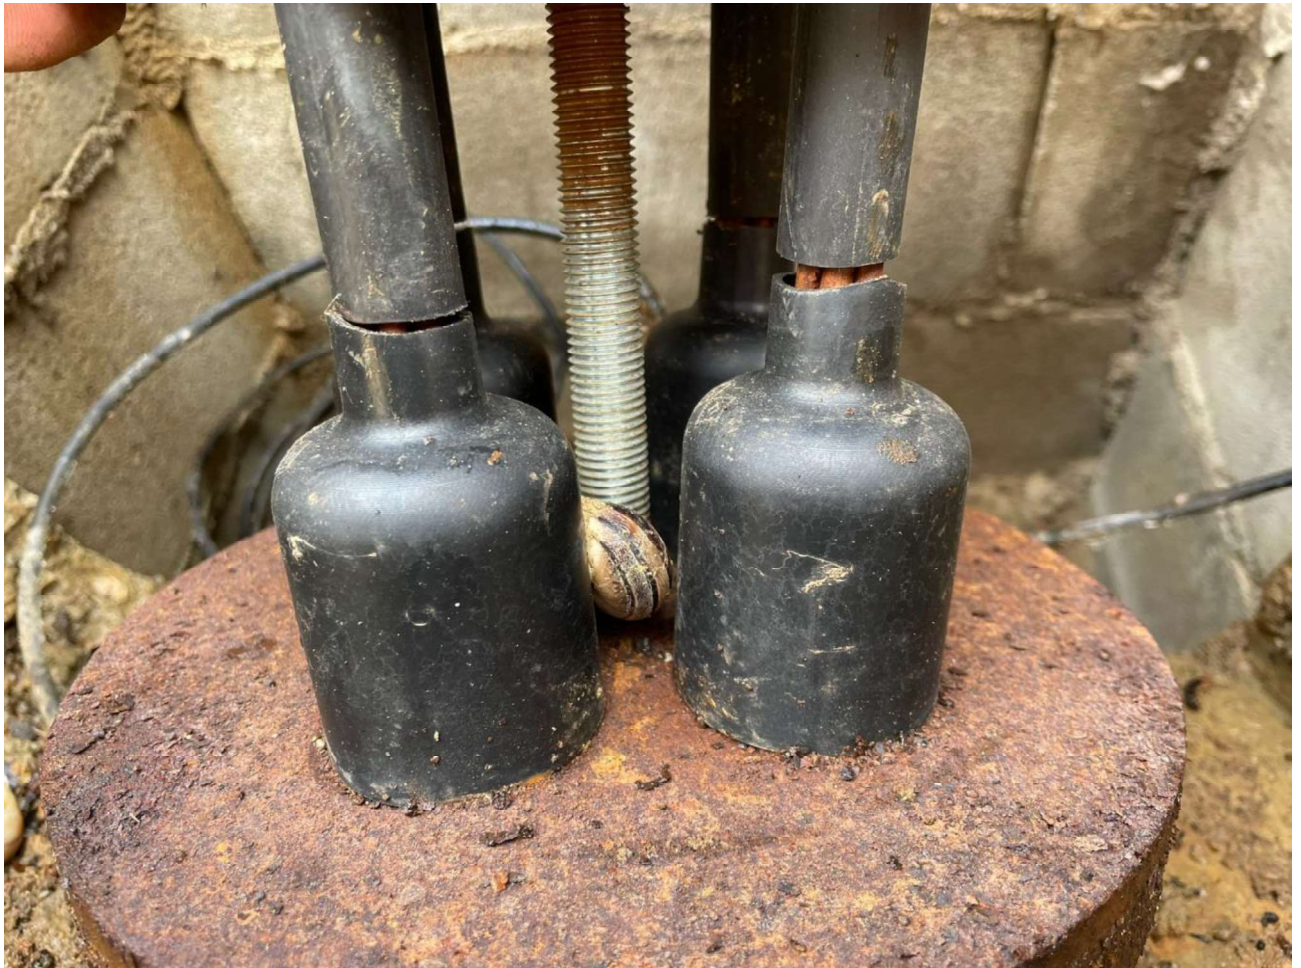
Per la cella C1 si segnala solo un debole incremento dei valori di carico a partire dal mese di novembre, mentre per la cella C2 si osserva un'anomalia dei dati acquisiti a partire dal 15 novembre. Dai controlli effettuati sul posto si esclude che tali anomalie possano essere legati a fenomeni di instabilità della paratia (Figura 6) e si ritiene che siano da associare a problemi di trasmissione dati dal sensore al nodo. Si prevede di effettuare a breve un nuovo intervento per cercare di ripristinare il funzionamento del sensore.

**Figura 6 - Immagine della testa del tirante a cui è collegato la cella di carico C2.**

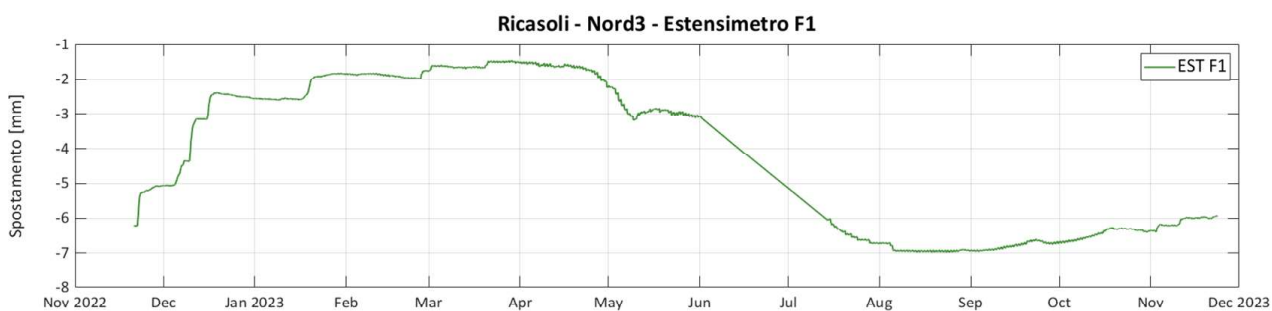
Per quanto riguarda l'estensimetro del nodo Nord 3, i cui valori sono riportati in Figura 11, si osserva un movimento progressivo in apertura globalmente pari a 5 mm circa, che si arresta verso la metà del mese di marzo. Segue un intervallo in cui i valori di spostamento sono pressoché costanti, che a partire dalla fine del mese di aprile è seguito da un movimento progressivo in chiusura; tale movimento prosegue fino all'inizio del mese di agosto. Si ritiene che tali spostamenti possano essere legati ad oscillazioni di carattere stagionale.

**Figura 11 - Dati rilevati dall'estensimetro F1 del nodo Nord 3 nel periodo di osservazione.**

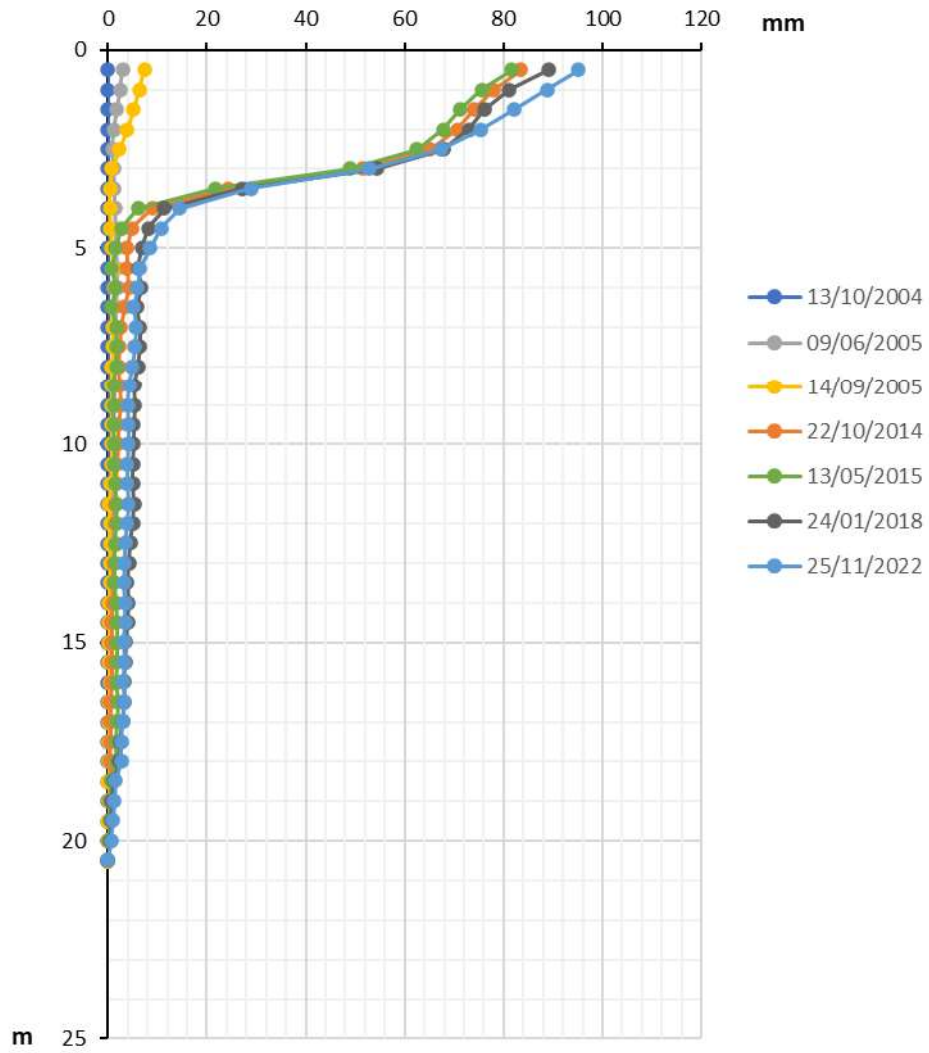
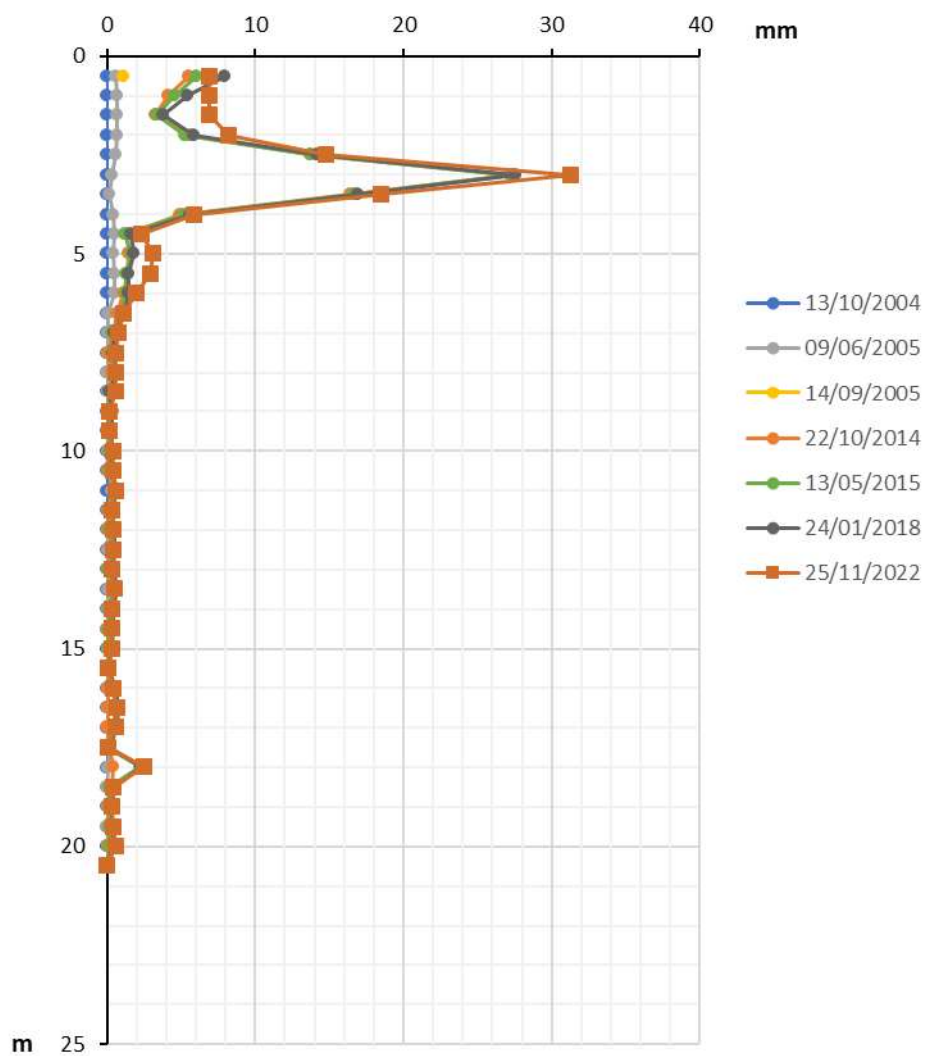
# Spostamenti cumulati - I3

L'inclinometro I3 mostra uno spostamento differenziale di circa 27 mm alla profondità di 3.5 m ed uno spostamento di ca. 2 mm alla profondità compresa tra 16 e 18 m; tali spostamenti risultano sostanzialmente inalterati rispetto alle misure precedenti (2015).

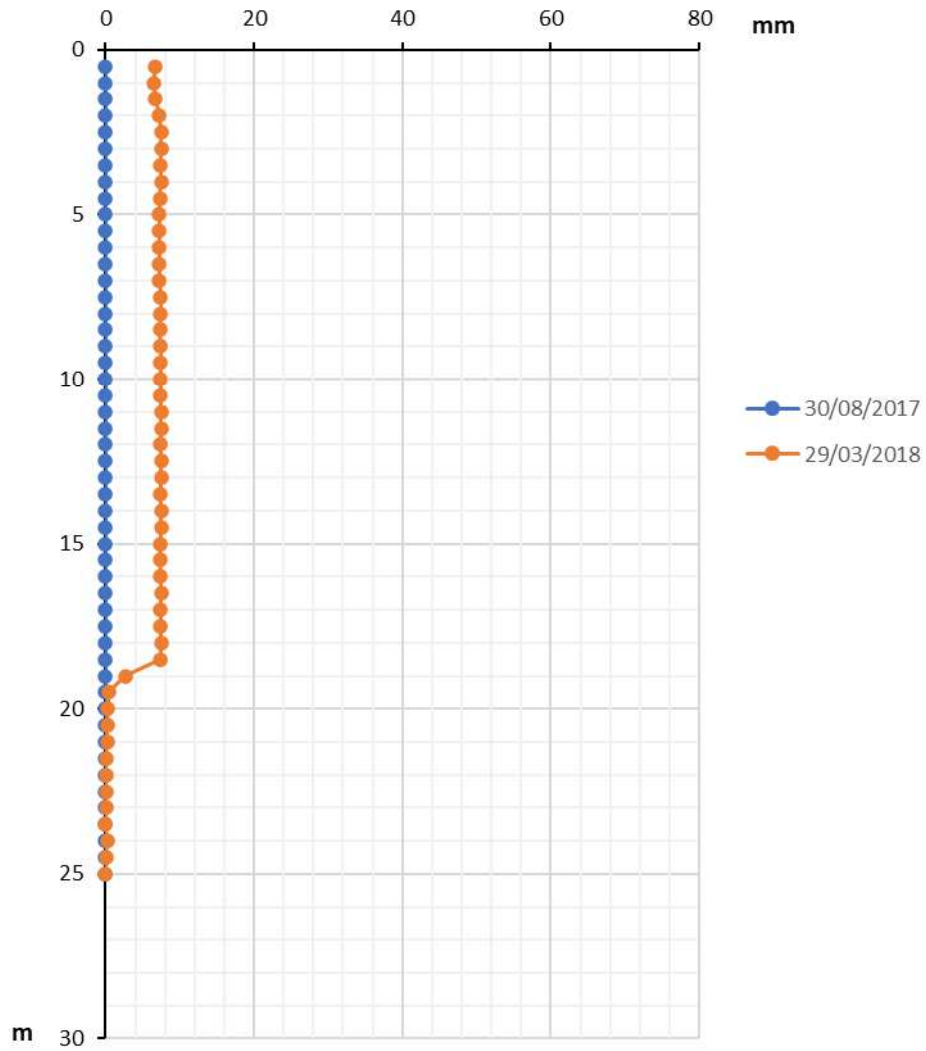
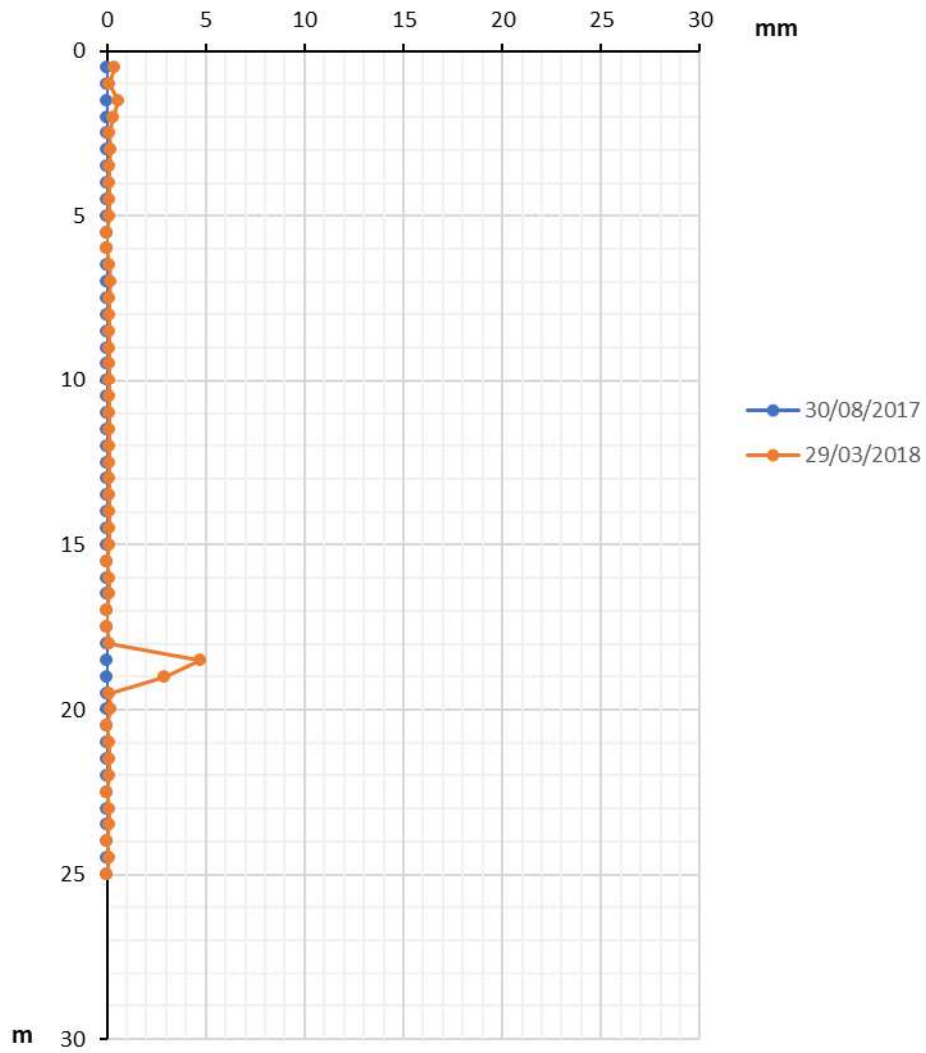
# Spostamenti cumulati - I4bis

I nuovi tubi inclinometrici I4bis e I8bis sono al momento inutilizzabili a causa delle deformazioni subite.

Il tubo I4 non risulta più utilizzabile dal 2018, la rottura del tubo è avvenuta ad una profondità di 17 m. In sostituzione di questo, è stato installato, poco distante dal precedente, il tubo inclinometrico I4bis e la prima misura è datata 30 agosto 2017. Il tubo in questione mostra uno spostamento differenziale di circa 4.7 mm ad una profondità di 18.5 m. Le ultime letture evidenziano che il tubo non è più utilizzabile a causa delle deformazioni in corrispondenza della superficie di scivolamento posta a 18.5m di profondità dal piano di campagna.

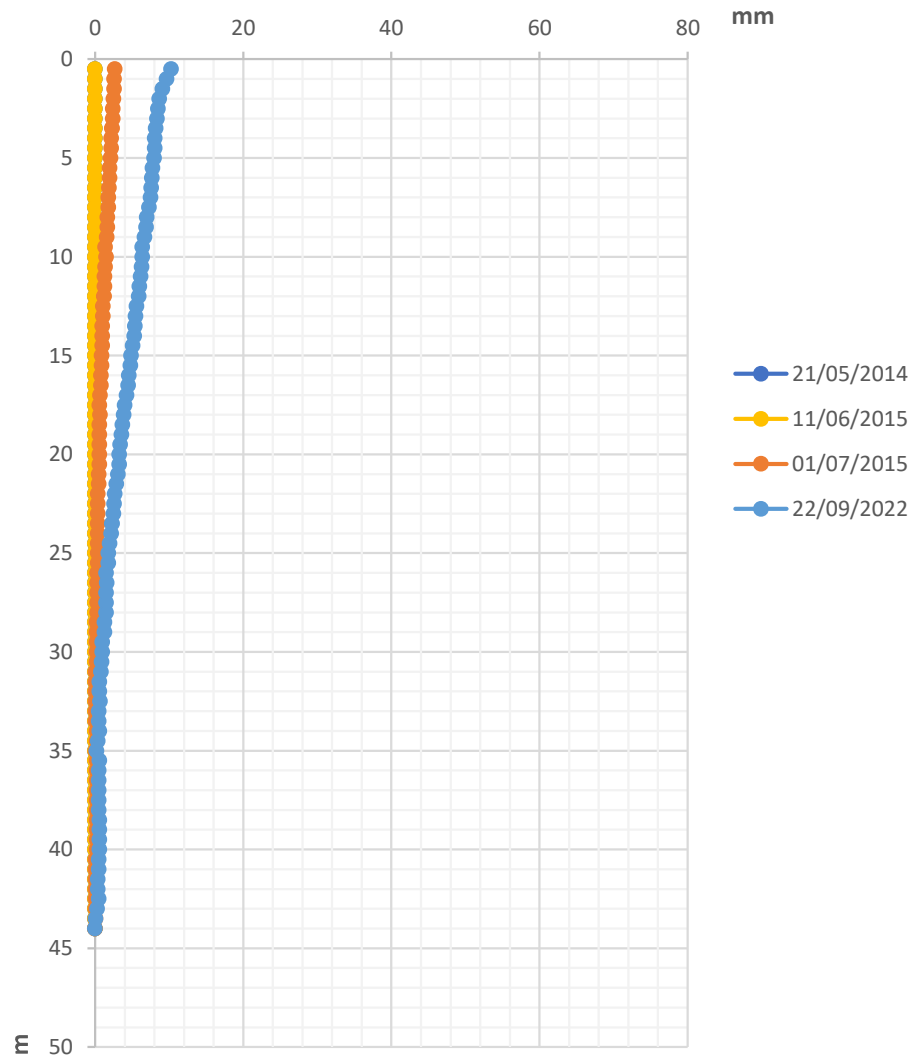
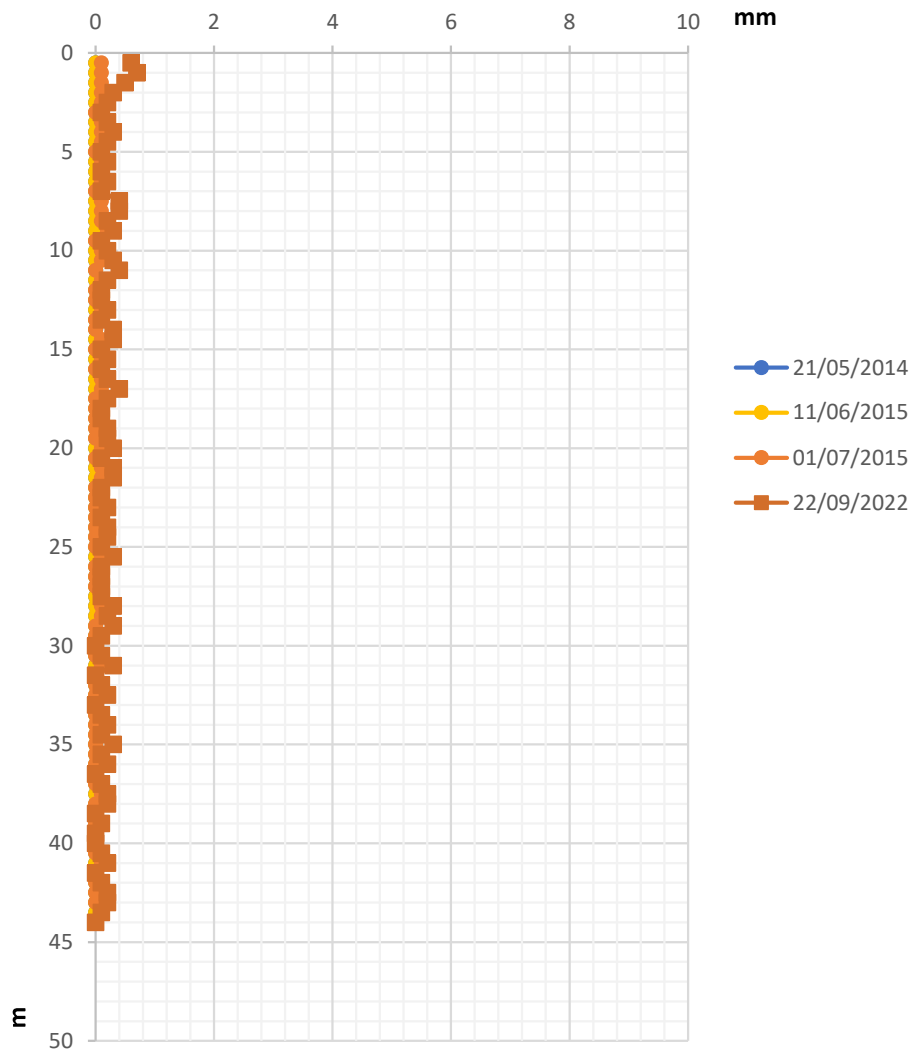
# Spostamenti cumulati - I16

L'inclinometro I16 mostra una deriva sui dati cumulati a partire da 35 m per uno spostamento totale in superficie di ca. 10 mm. I dati di spostamento puntuale, tuttavia, suggeriscono l'assenza di movimenti imputabili a possibili superfici di scivolamento.

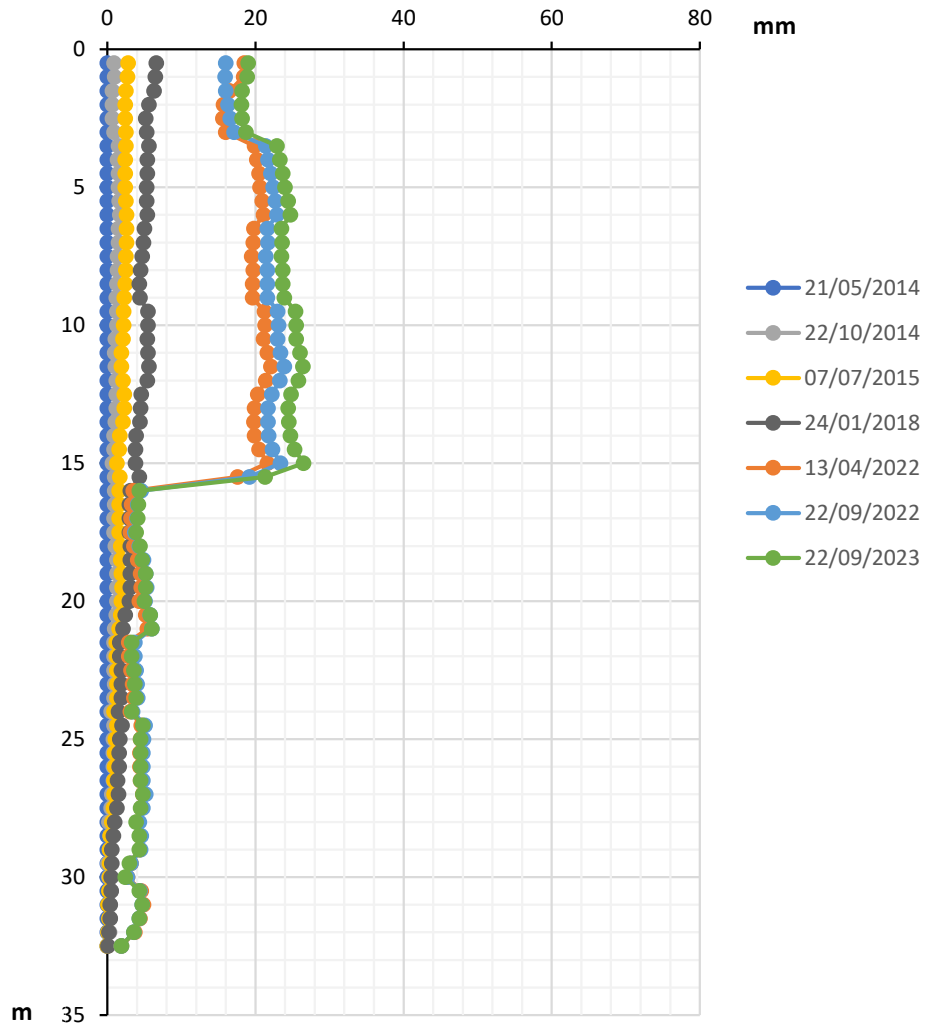
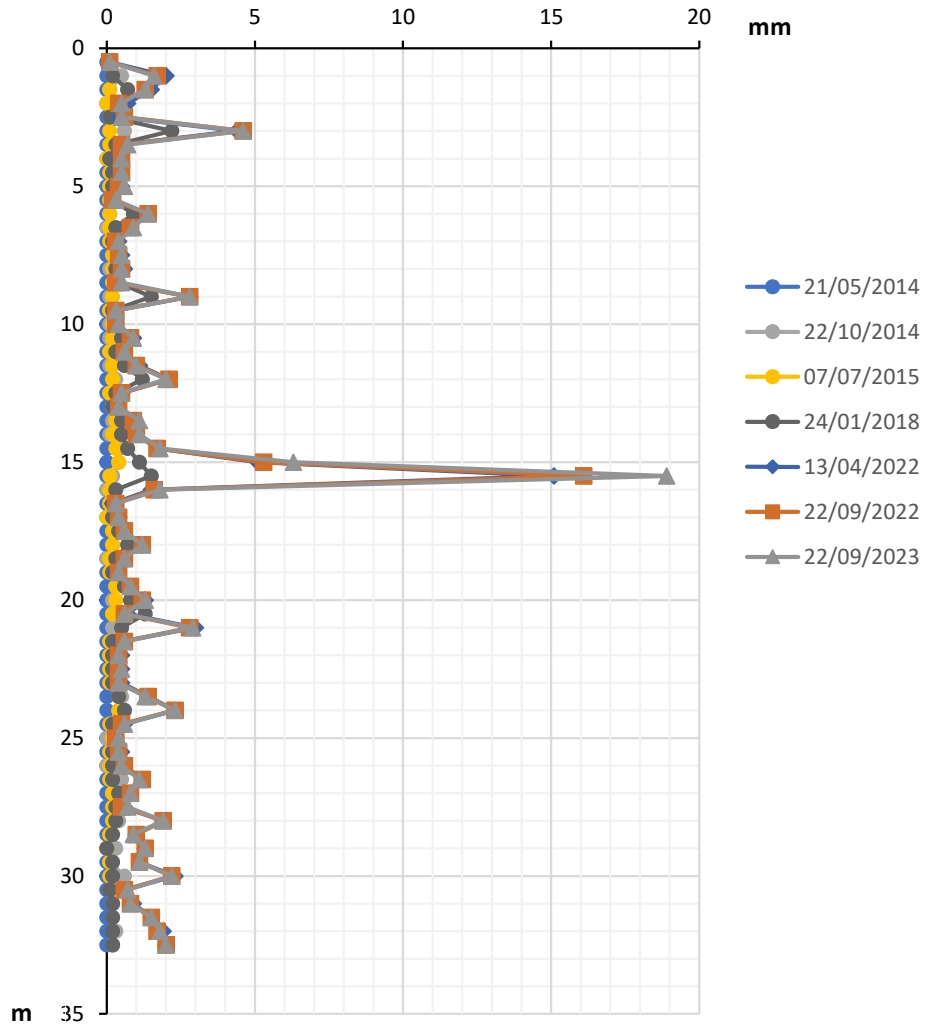
# Spostamenti cumulati - I17

I dati relativi al tubo I17 mostrano a partire dalla lettura di aprile 2022 un evidente spostamento alla profondità di ca. 15 m. La lettura del 20 settembre del 2022 ha confermato la presenza di movimenti a suddetta profondità (ca. 15 mm).

In virtù di quanto sopra è stato ritenuto opportuno effettuare una ulteriore misura nel corso del 2023. La misura effettuata il 22 settembre 2023 mostra il perdurare degli spostamenti con velocità pressoché analoghe alla profondità di 15 m. I dati evidenziano uno spostamento totale di 19 mm a tale profondità.

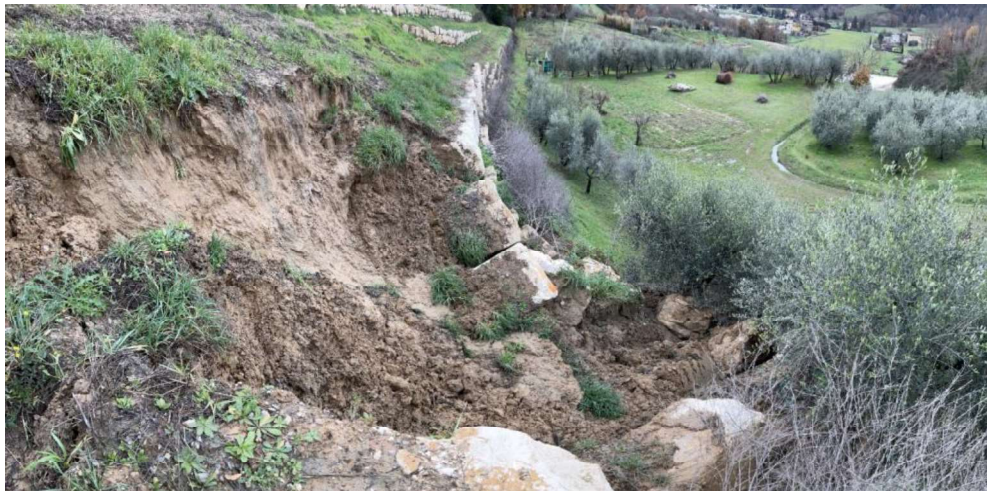
**Figura 1 - Frana sul versante sud dell'abitato di Ricasoli, che ha coinvolto una porzione delle opere di sistemazione del versante.**

Nel dettaglio, la frana ha coinvolto un tratto di circa 6 metri delle opere di sistemazione del versante, costituite da gradonature ottenute mediante messa in posto di scogliere in roccia.

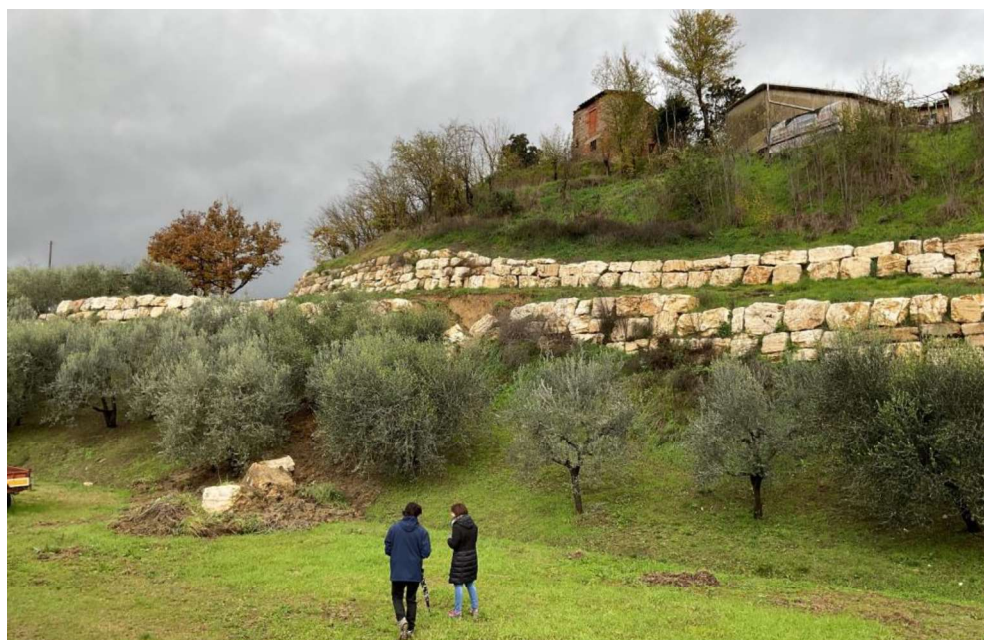
Nell'occasione alcuni blocchi litici sono stati coinvolti in un movimento rototraslativo, evoluto in colata, il cui accumulo ha interessato la parte sottostante del terreno coltivato a oliveto (Figura 2).

**Figura 2 - Visione frontale della porzione del versante sud della collina di Ricasoli interessata dal movimento franoso. Si nota in primo piano l'accumulo della frana sul terreno agricolo sottostante.**

Inoltre, procedendo lungo la scogliera in direzione ovest sono state rinvenute alcune fratture nel terreno che indicano movimento incipiente di ulteriori settori della gradonatura. Per questa ragione non possono essere esclusi ulteriori cedimenti dell'opera, qualora le precipitazioni dovessero perdurare ulteriormente. Si ritiene che tale dissesto abbia interessato unicamente la coltre di materiale di riporto della gradonatura sostenuto della scogliera in roccia, che, a seguito delle piogge, ha raggiunto condizioni di saturazione, provocando il cedimento.
