# Prosecuzione dell'attività di monitoraggio dei dissesti nell'abitato di Ricasoli nel Comune di Montevarchi (AR)

Rapporto intermedio

Firenze, 30 novembre 2023

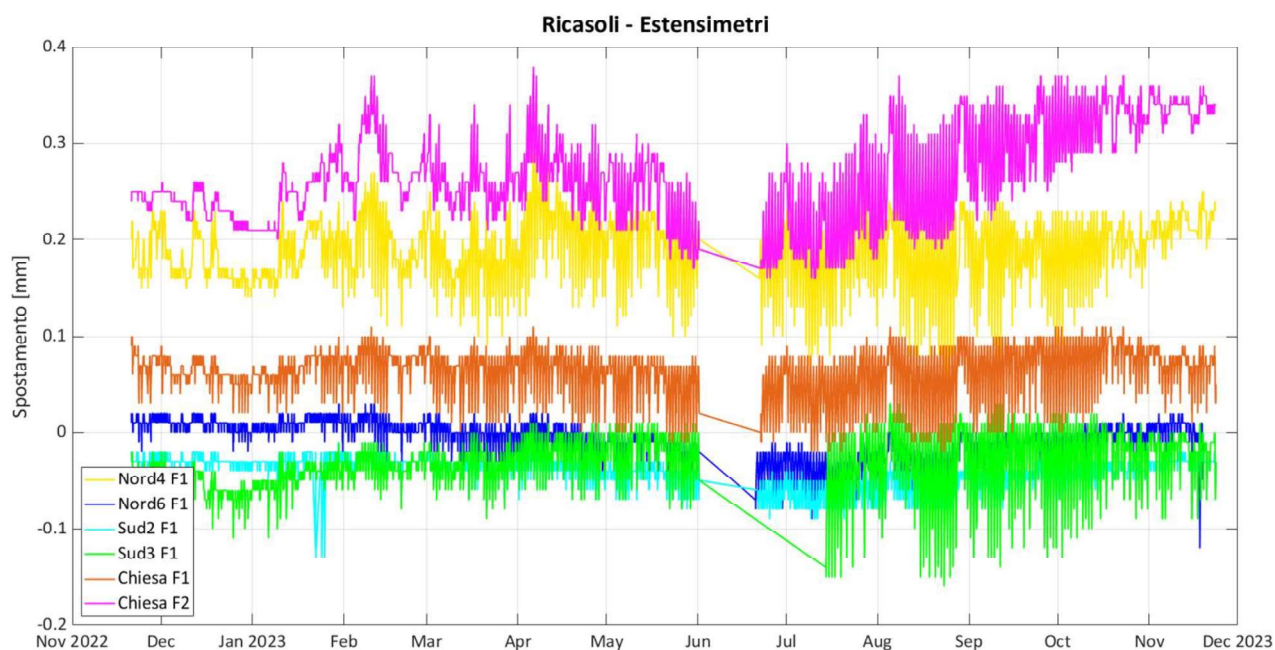
**Figura 4 - Dati rilevati dagli estensimetri posizionati sugli edifici nel periodo di monitoraggio.**

In Figura 4 si osserva che per tutti i nodi le oscillazioni massime giornaliere sono inferiori a 0.1 mm e sono legate essenzialmente alle variazioni termiche giornaliere e stagionali.

Si evidenzia che i fessurimetri relativi ai nodi Nord 4, Nord 6, Sud 2, Sud 3 e Chiesa rappresentati in figura manifestano la stessa tendenza stagionale, pur essendo caratterizzati da valori differenti delle oscillazioni giornaliere.

I dati relativi ai nodi Sud 4, Nord 1, Nord 2 e Nord 3, che si differenziano da questa tendenza, sono commentati nel seguito del documento.

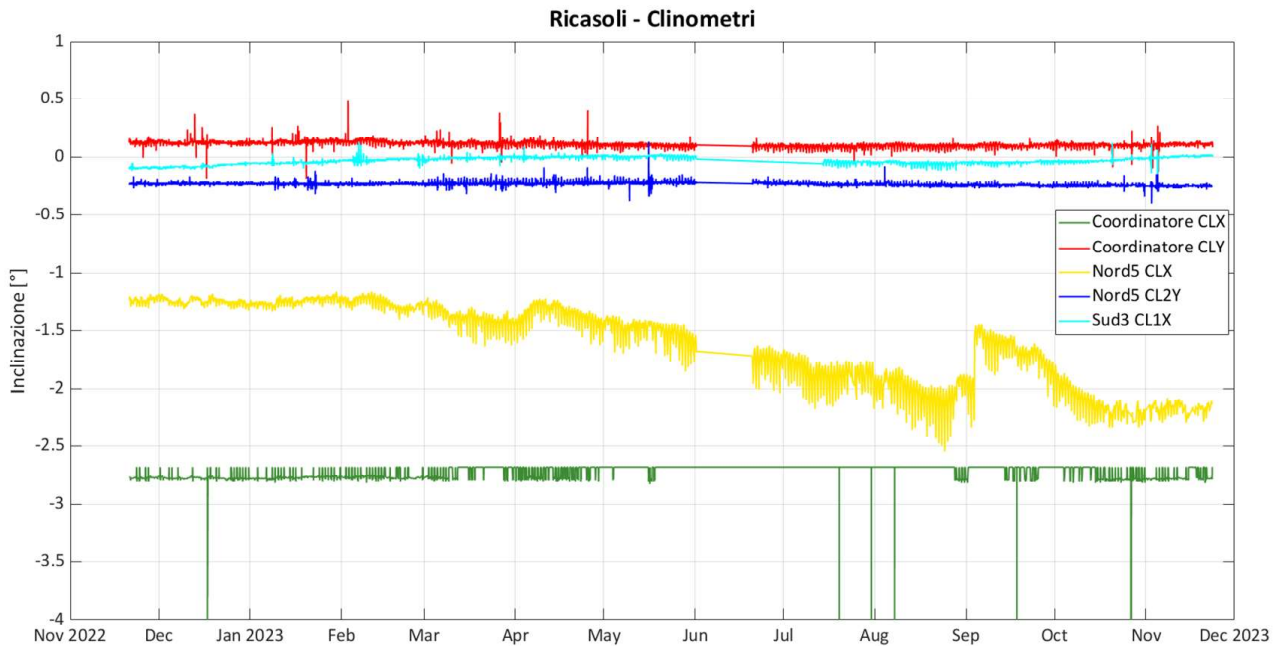
**Figura 5 - Dati rilevati dai clinometri posizionati sugli edifici nel periodo di monitoraggio.**

In Figura 5 si osserva che per tutti i nodi rappresentati le oscillazioni massime giornaliere sono inferiori a  $0.1^\circ$  e sono legate essenzialmente alle variazioni termiche; l'unica eccezione è costituita dal clinometro CLX del nodo Nord 5, che mostra oscillazioni giornaliere dello spostamento angolare più elevate, intorno a  $0.3^\circ$ .

Si evidenzia inoltre che tutti i clinometri della rete di monitoraggio, ad eccezione del CL1X del nodo Sud 3 e del CLX del nodo Nord 5, manifestano lo stesso andamento pressoché costante durante l'intero periodo di osservazione. Si rileva la presenza di alcuni *spikes* dovuti a rumore strumentale sul clinometro CLX del nodo coordinatore, che tuttavia, analogamente agli altri, non evidenzia movimenti significativi.

I dati relativi ai nodi Sud 3 e Nord 5, che si discostano da questo *trend*, sono commentati nel seguito del documento.

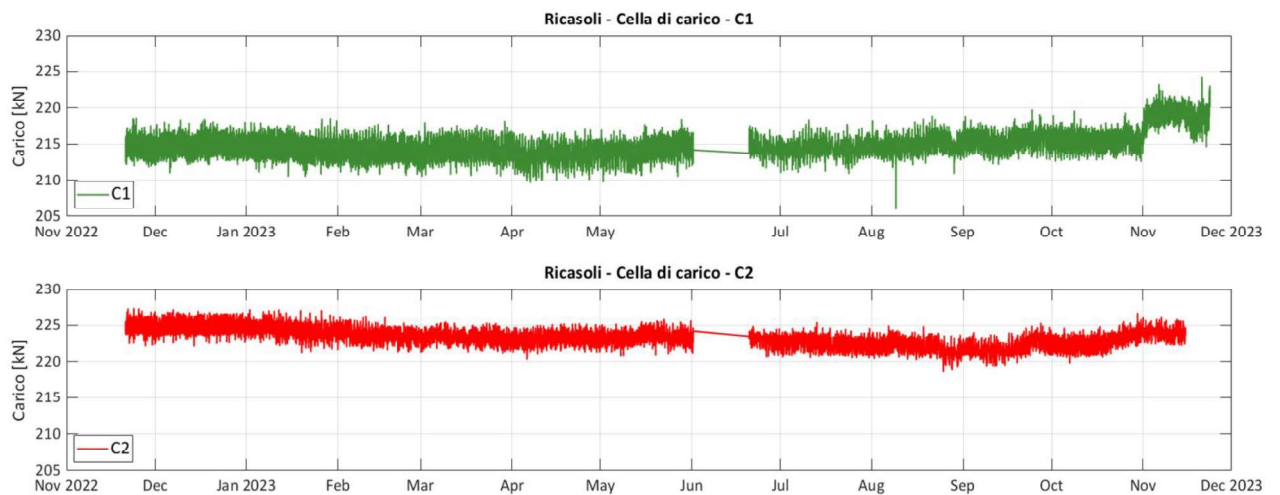
**Figura 7 - Dati rilevati dalle celle di carico C1 e C2 nel periodo di monitoraggio.**

Per quanto riguarda le celle di carico C1 e C2 installate sulle berlinesi di micropali tirantate, integrate all'interno della rete di sensori di monitoraggio dal marzo dello scorso anno, il cui andamento è riportato in Figura 7, queste non mostrano nel complesso particolari anomalie nel periodo di riferimento, ad eccezione di rari *spikes* strumentali.

Per la cella C1 si segnala solo un debole incremento dei valori di carico a partire dal mese di novembre, mentre per la cella C2 si osserva un'anomalia dei dati acquisiti a partire dal 15 novembre. Dai controlli effettuati sul posto si esclude che tali anomalie possano essere legati a fenomeni di instabilità della paratia (Figura 6) e si ritiene che siano da associare a problemi di trasmissione dati dal sensore al nodo. Si prevede di effettuare a breve un nuovo intervento per cercare di ripristinare il funzionamento del sensore.

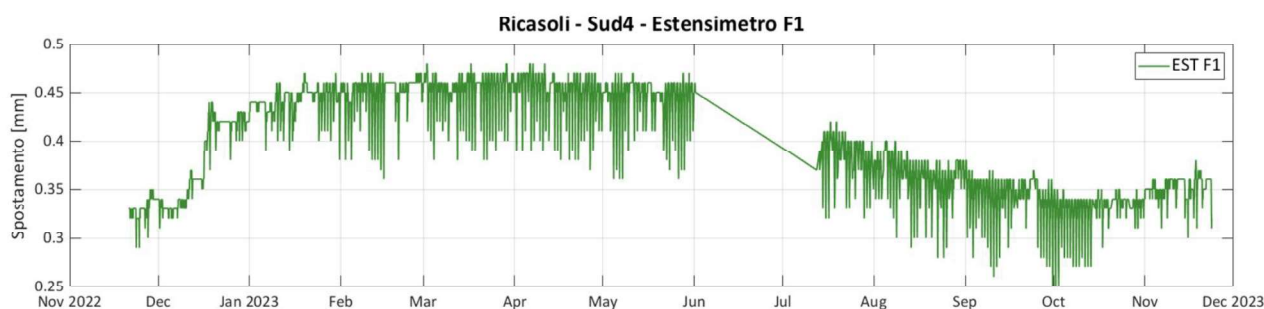
**Figura 8 - Dati rilevati dall'estensimetro F1 del nodo Sud 4 nel periodo di osservazione.**

Rispetto a quanto rappresentato in Figura 4 il fessurimetro del nodo Sud 4, riportato in Figura 8, mostra debole *trend*. I valori di spostamento sono crescenti fino alla metà del mese di gennaio 2023;

successivamente si osserva un *trend* in diminuzione e lo spostamento si assesta intorno al valore di 0.35 mm circa. Per questo nodo, l'intervallo di interruzione nell'acquisizione dei dati si è prolungato fino al 14 luglio.

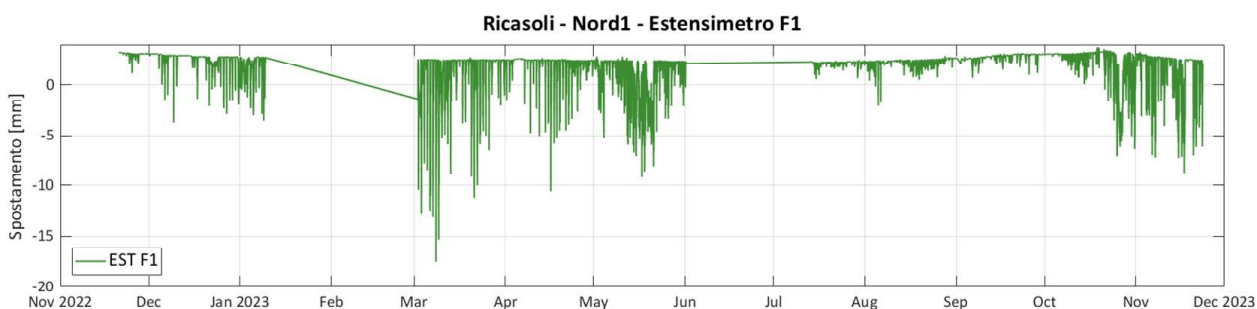
**Figura 9 - Dati rilevati dall'estensimetro F1 del nodo Nord 1 nel periodo di osservazione.**

Le misure acquisite dal fessurimetro del nodo Nord 1, il cui andamento è riportato in Figura 9, risultano affette da un elevato rumore strumentale, che permane con frequenza ed ampiezza variabili per l'intera durata del monitoraggio strumentale. Tuttavia, si ritiene che, depurando il segnale dal rumore strumentale, la serie temporale di spostamento non evidenzia *trend* deformativi significativi.

Anche per questo nodo, l'intervallo di interruzione nell'acquisizione dei dati si è prolungato fino al 14 luglio; inoltre, si segnala un'ulteriore irregolarità del sistema di acquisizione dati dal 10 gennaio al 28 febbraio dell'anno corrente.

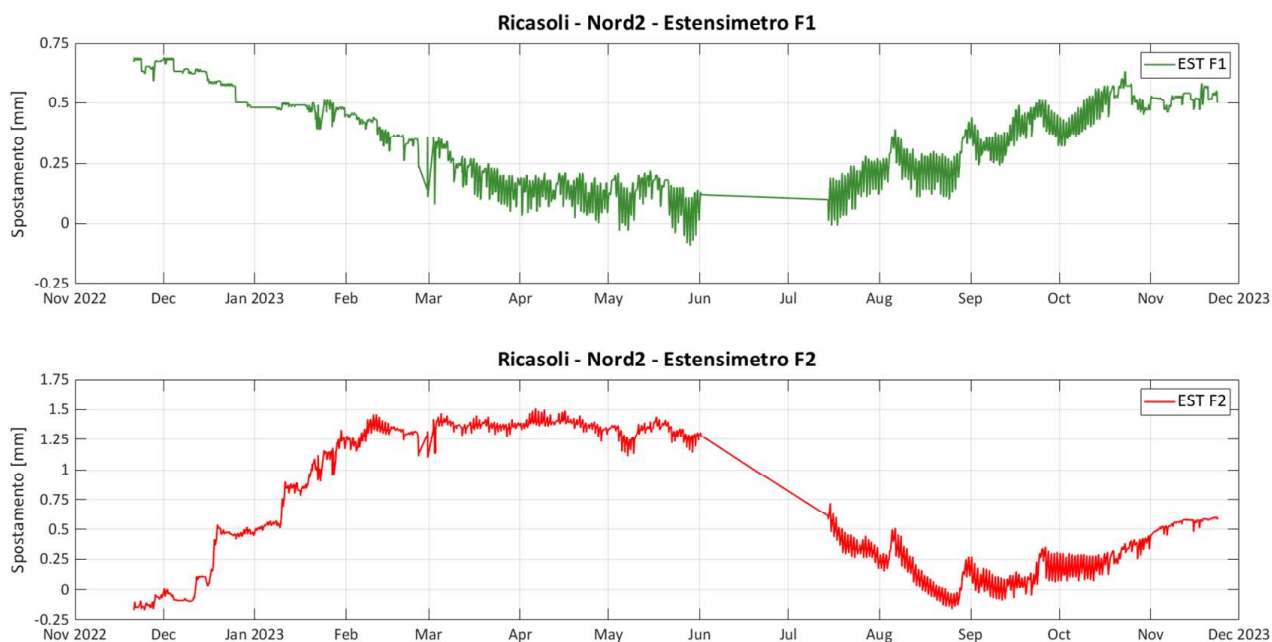
**Figura 10 - Dati rilevati dagli estensimetri F1 e F2 del nodo Nord 2 nel periodo di osservazione.**

Nel grafico in Figura 10 si osserva l'andamento dei due fessurimetri del nodo Nord 2. Il fessurimetro 1 manifesta una debole tendenza in accorciamento fino al mese di aprile. L'andamento è costante fino alla metà del mese di luglio, dopodiché mostra un debole *trend* in estensione. Il fessurimetro 2 mostra un movimento in estensione che diventa progressivamente più marcato e che si assesta dalla metà del mese di febbraio fino a giugno. Successivamente al periodo di interruzione del segnale, i valori di spostamento si riducono progressivamente; dall'inizio del mese di settembre, si osserva una ripresa del movimento in estensione.

Anche per questo nodo, l'intervallo di interruzione nell'acquisizione dei dati si è prolungato fino al 14 luglio; inoltre, si segnalano ulteriori irregolarità del sistema di acquisizione dati dal 19 al 28 gennaio e dal 25 febbraio al 3 marzo del corrente anno.

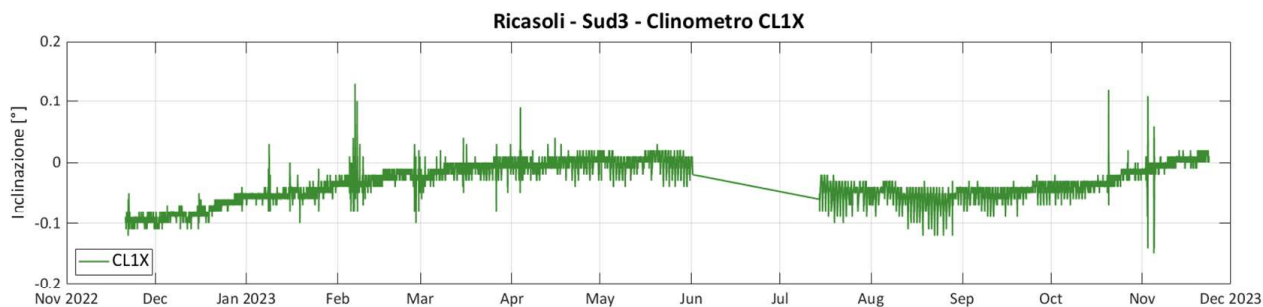
Figura 12 - Dati rilevati dal clinometro CL1X del nodo Sud 3 nel periodo di osservazione.

Per quanto riguarda gli spostamenti angolari, in Figura 12 si riporta l'andamento dei dati relativi al clinometro CL1X del nodo Sud 3; dal grafico si notano alcuni *spikes* e si osserva che l'oscillazione giornaliera legata alle variazioni termiche è molto ridotta (circa  $0.05^\circ$ ) e si nota un debole *trend* crescente che raggiunge un massimo a  $0^\circ$  verso la metà del mese di maggio; in seguito, si osserva un debole *trend* decrescente, che prosegue fino alla metà di ottobre. Successivamente si osserva la ripresa di un debole *trend* crescente, tuttora in corso.

Anche per questo nodo, l'intervallo di interruzione nell'acquisizione dei dati che ha interessato l'intera rete si è prolungato fino al 14 luglio.

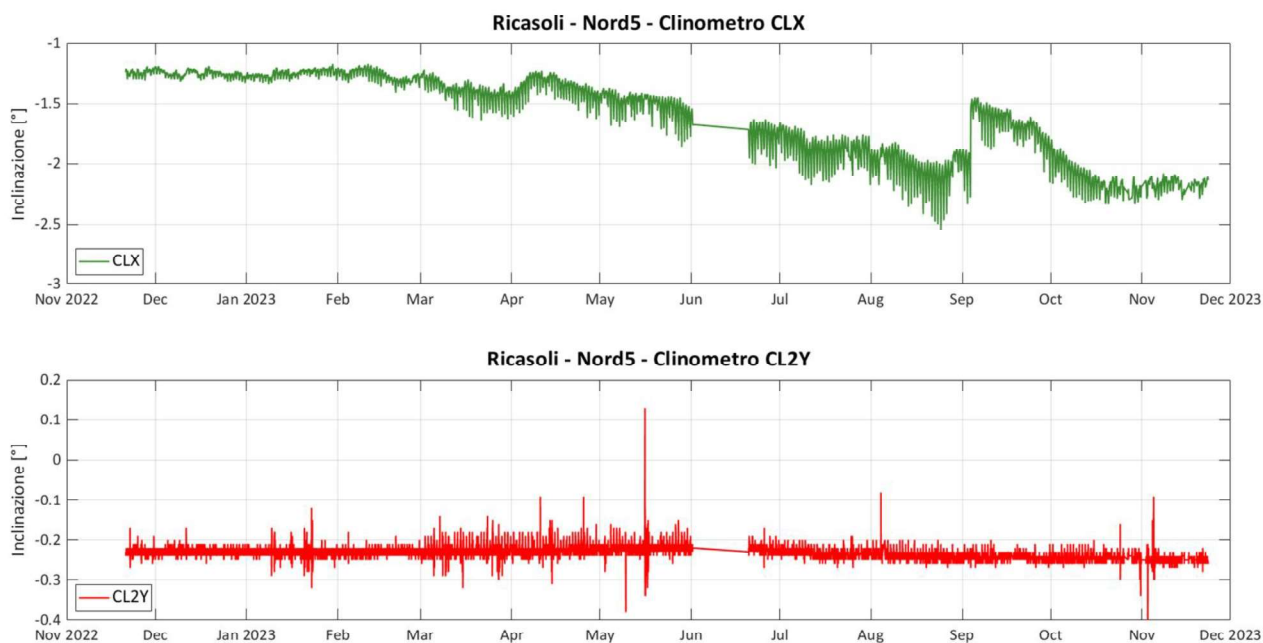
Figura 13 - Dati rilevati dai clinometri CLX e CL2Y del nodo Nord 5 nel periodo di osservazione.

Infine, in Figura 13 si riporta l'andamento dei dati relativi ai clinometri CLX e CL2Y del nodo Nord 5. Il clinometro CL2Y mostra un andamento pressoché costante per tutto il periodo di osservazione, al netto di alcuni *spike* strumentali. Il clinometro CL\_X manifesta un andamento pressoché costante, con oscillazioni giornaliere intorno a 0.3°, fino al mese di marzo; successivamente manifesta un *trend* decrescente, con oscillazioni giornaliere più ampie, fino all'inizio del mese di settembre. In seguito, si osserva una variazione di circa 0.5° gradi, dopo la quale il *trend* torna decrescente.

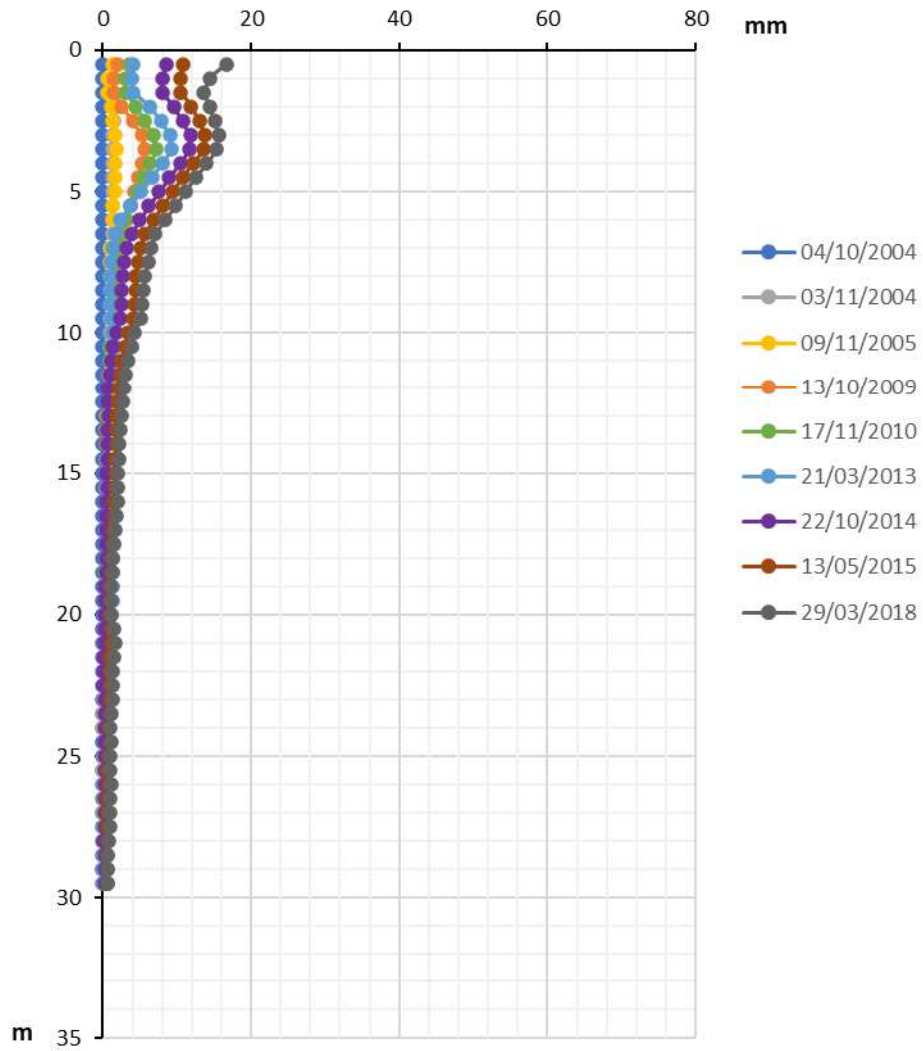
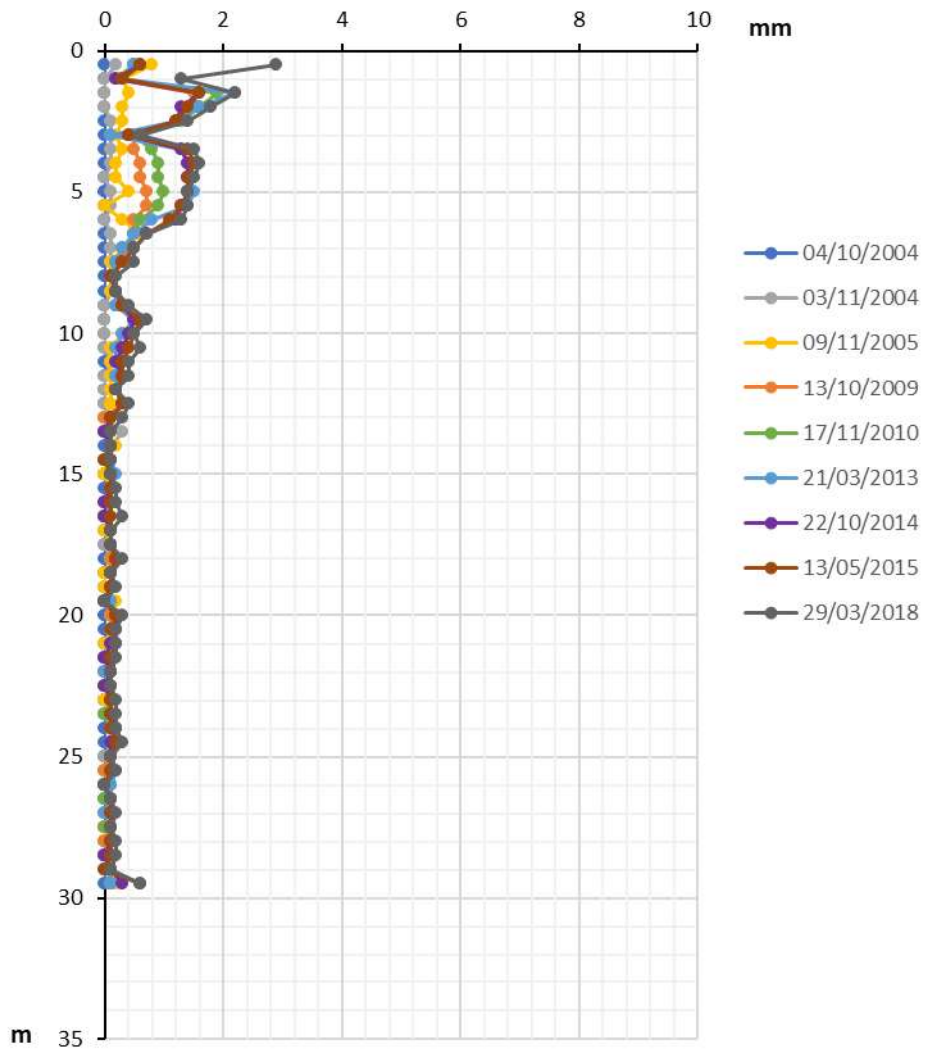
## Spostamenti cumulati - I2

Relativamente al tubo I2, è stato rilevato uno spostamento differenziale di circa 2.2 mm ad una profondità di 1.5 m, in riferimento alle precedenti misure non si nota una accelerazione degli spostamenti. Per questo inclinometro non è stata ritenuta necessaria al momento un'ulteriore lettura.

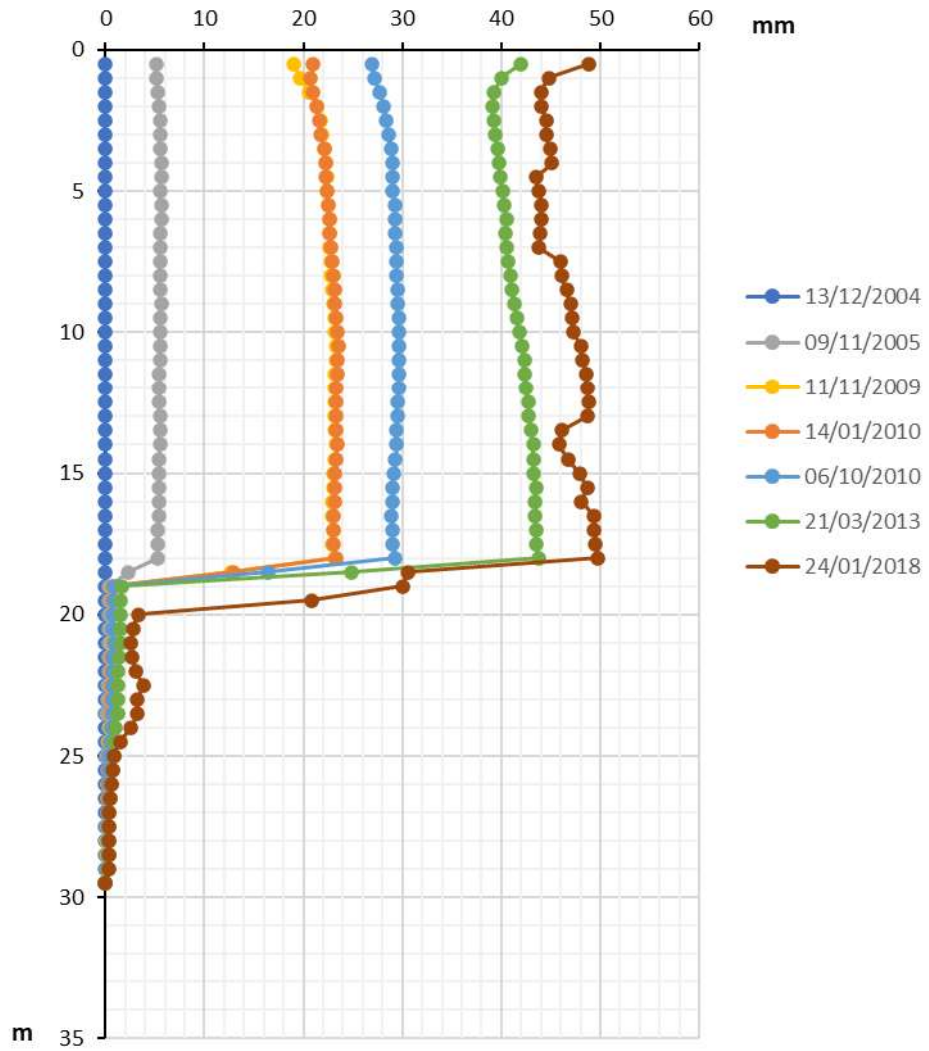
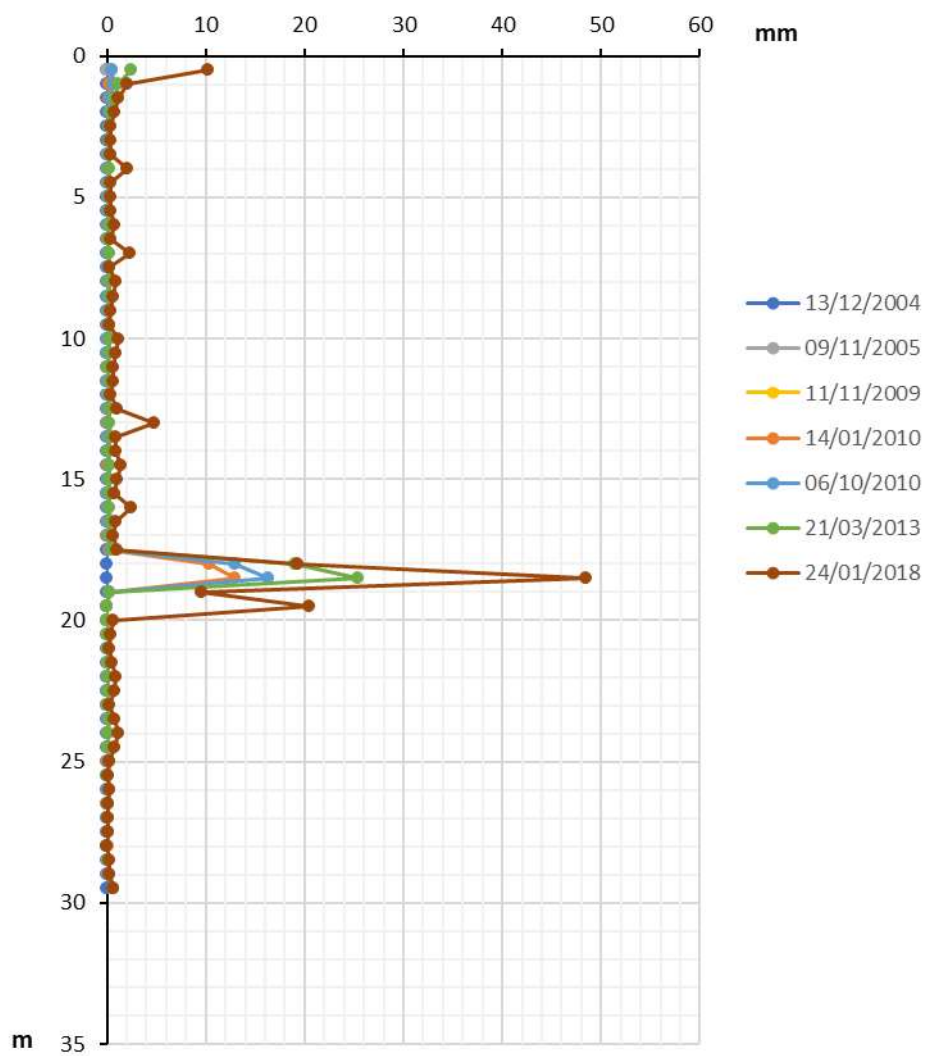
# Spostamenti cumulati - I4

Il tubo I4 non risulta più utilizzabile dal 2018, la rottura del tubo è avvenuta ad una profondità di 17 m. In sostituzione di questo, è stato installato, poco distante dal precedente, il tubo inclinometrico I4bis e la prima misura è datata 30 agosto 2017. Il tubo in questione mostra uno spostamento differenziale di circa 4.7 mm ad una profondità di 18.5 m. Le ultime letture evidenziano che il tubo non è più utilizzabile a causa delle deformazioni in corrispondenza della superficie di scivolamento posta a 18.5m di profondità dal piano di campagna.

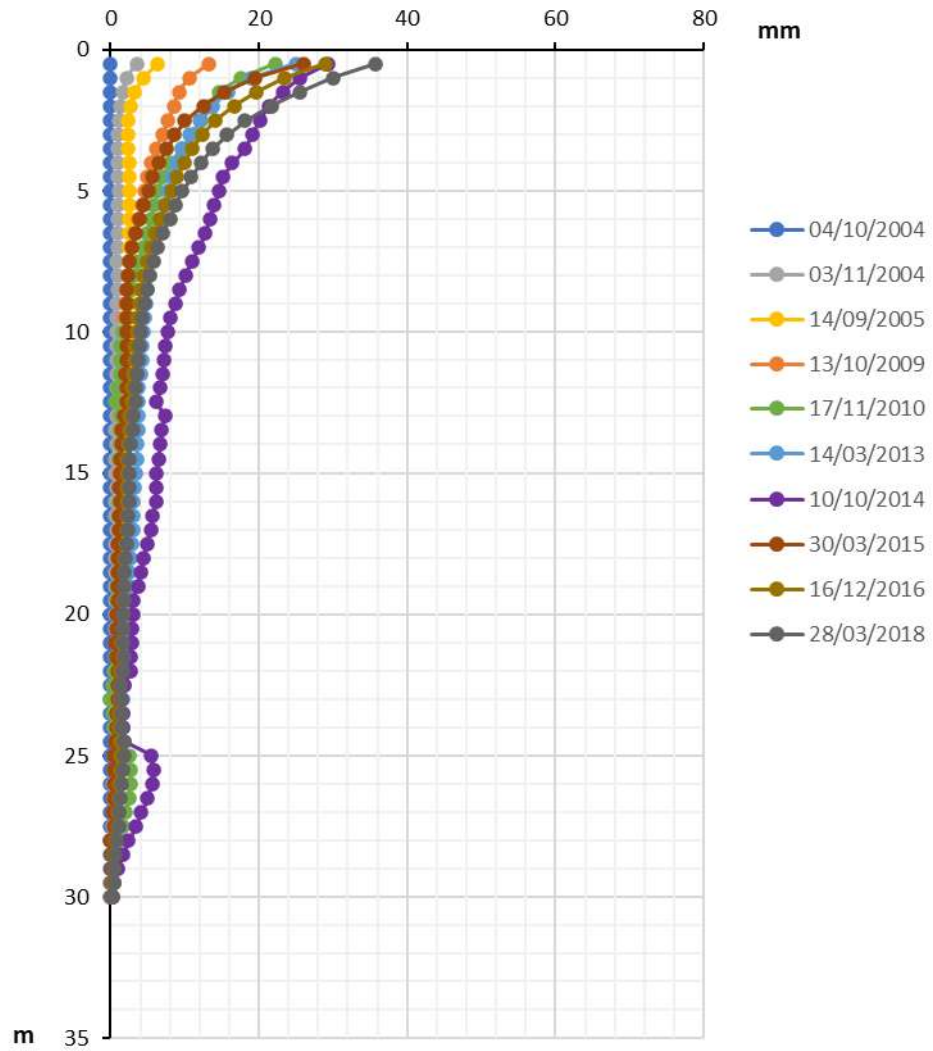
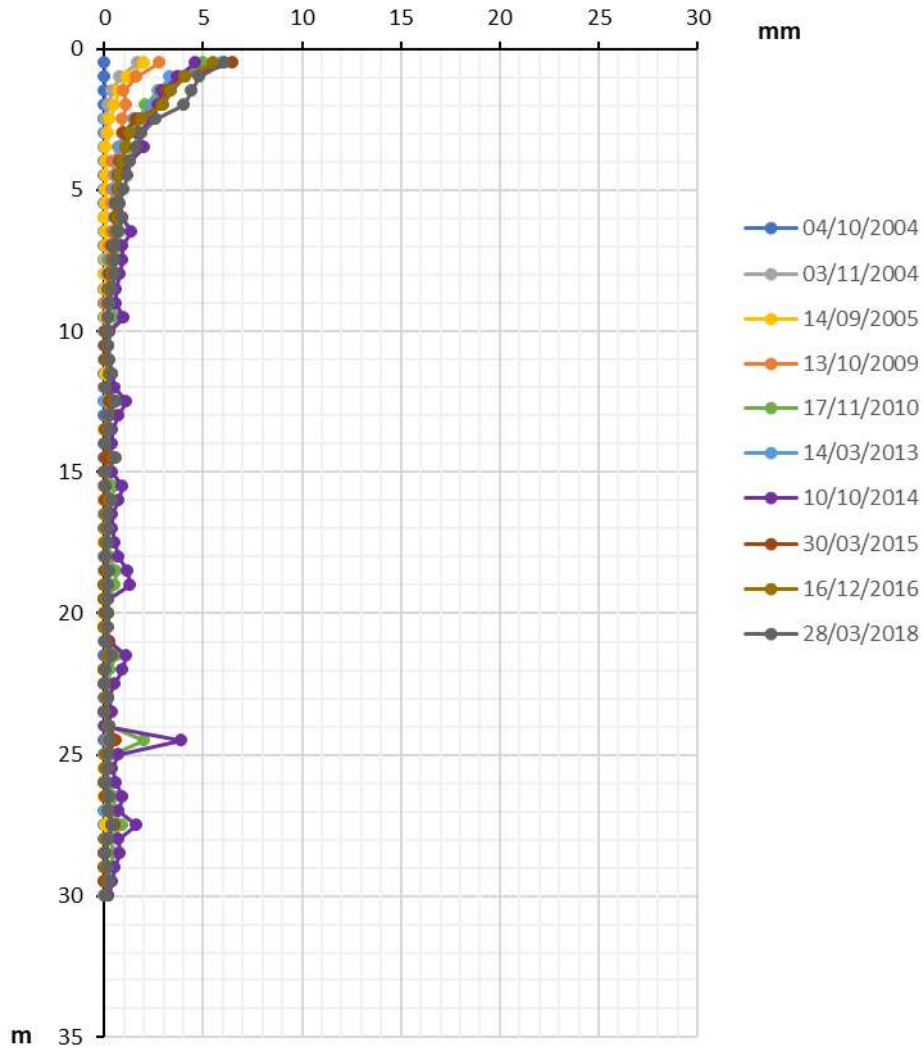
## Spostamenti cumulati - I5

I dati relativi al tubo I5 risultano molto rumorosi; sono però visibili delle deformazioni nella porzione sommitale, sostanzialmente invariate rispetto alle misure del 2015, anche se non risulta individuabile una ben definita zona di movimento. Per questo inclinometro non è stata ritenuta necessaria al momento un'ulteriore lettura.

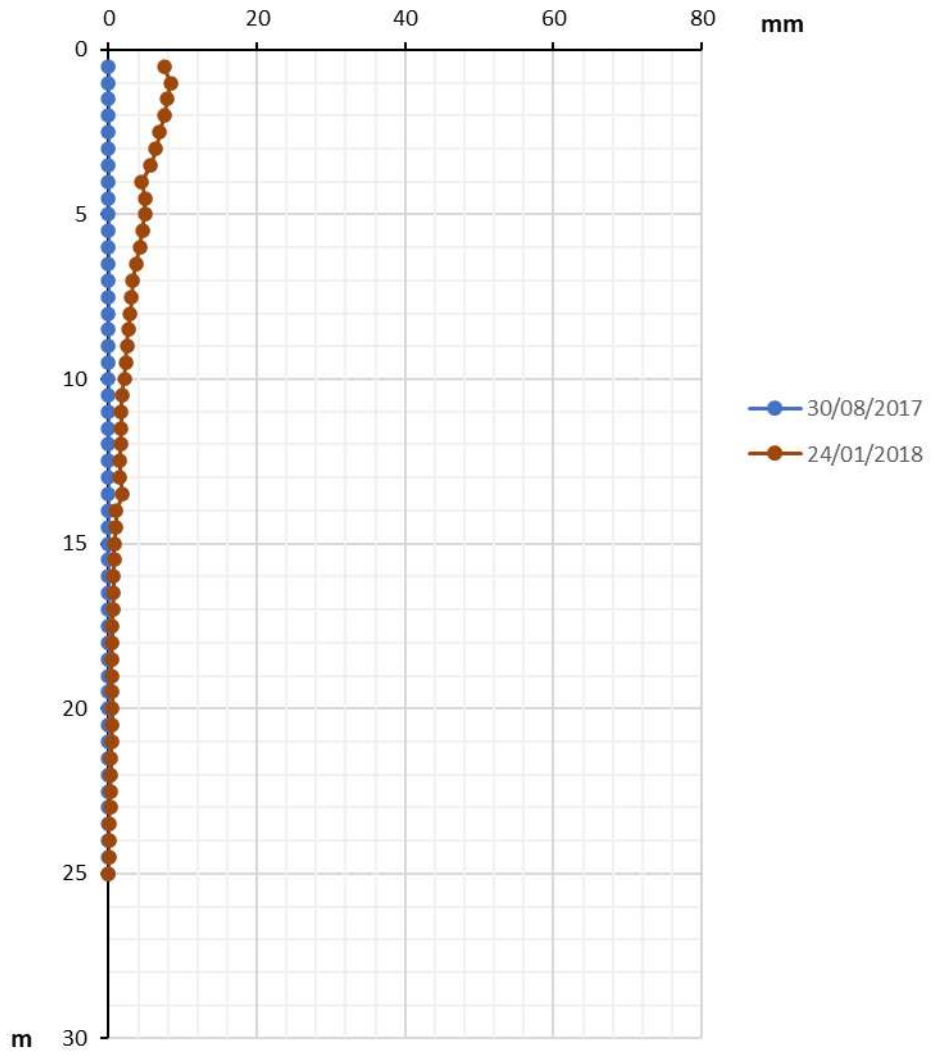
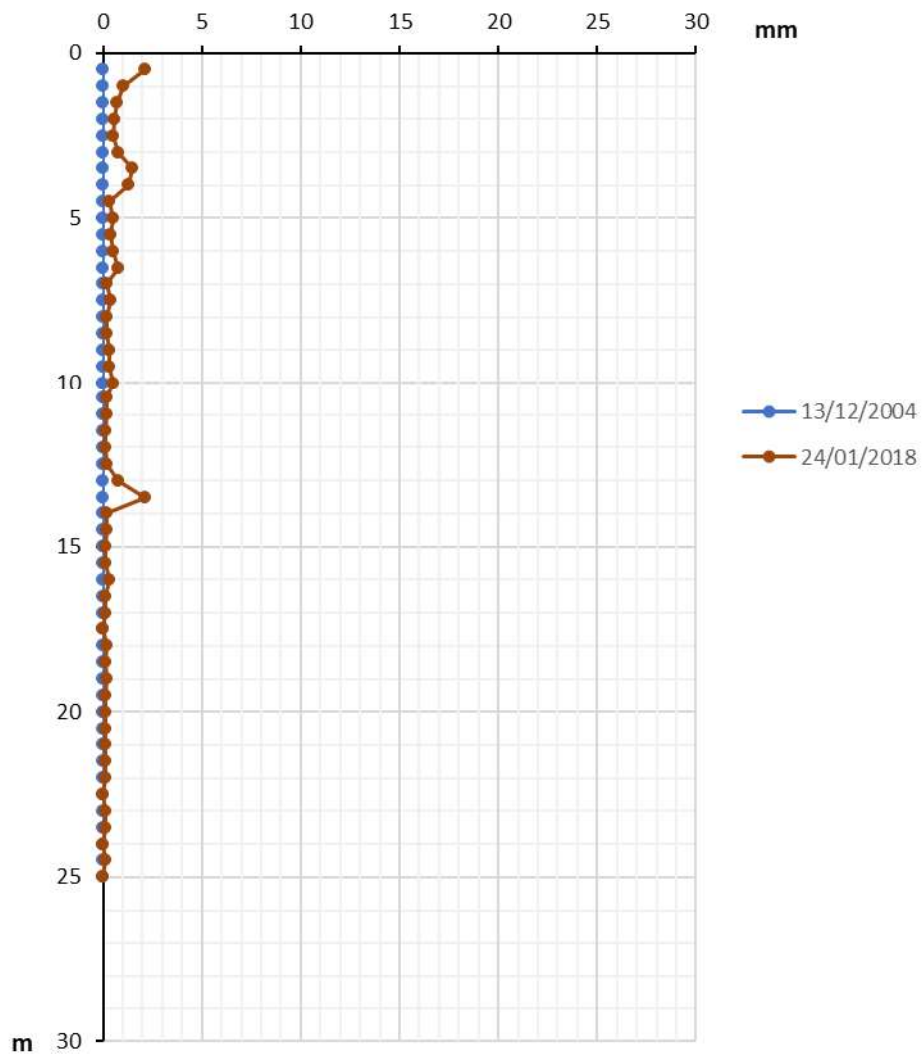
# Spostamenti cumulati - I8bis

I nuovi tubi inclinometrici I4bis e I8bis sono al momento inutilizzabili a causa delle deformazioni subite.
